# I Kongres Polskiego Towarzystwa Techniki Ortodontycznej

## Leczenie 7-letniej pacjentki z III klasą szkieletową i nasiloną próchnicą zębów mlecznych za pomocą cementowanych płytek akrylowych.

M. Kuc-Michalska,  
A. Karska, A. Sitek

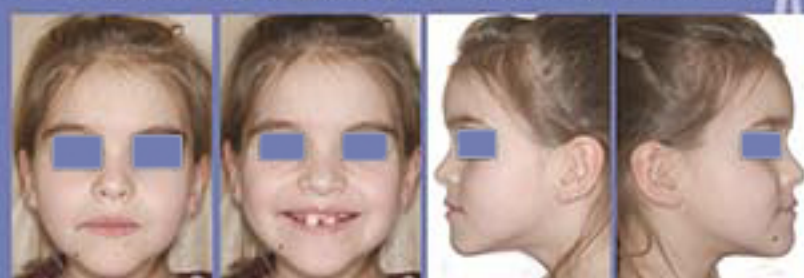
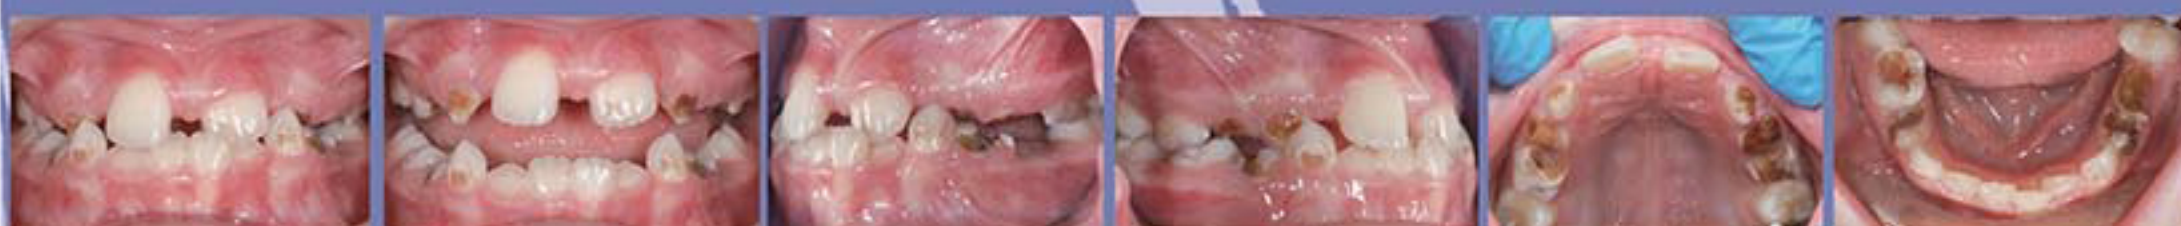
Fotografie twarzy i zgryzu pacjentki przed rozpoczęciem leczenia aparatem elastycznym do leczenia III klasy

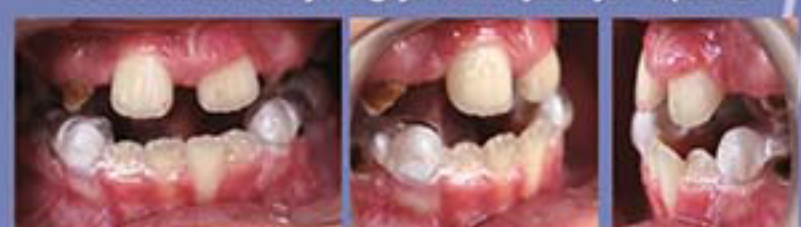
Rozblokowanie zgryzu pacjentki w dniu zacementowania szyn akrylowych, widoczna recesja dziąsła zęba 31 spowodowana urazowym zgryzem krzyżowym zęba 21

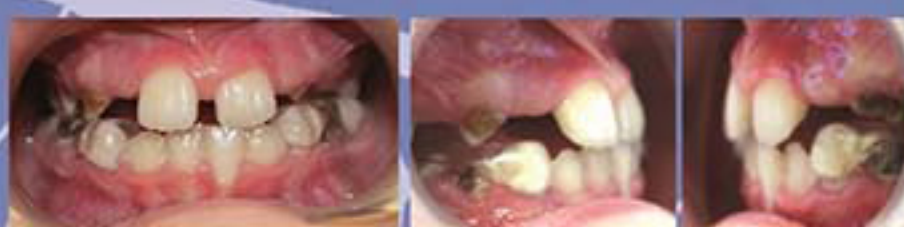
Zmiany w układzie siekaczy po 5 miesiącach leczenia płytkami i opaską.

Po 8 miesiącach leczenia uzyskano samoistne przemieszczenie zęba 21 ze zgryzu krzyżowego do prawidłowego położenia i płytki zostały odcementowane. Dalsze leczenie, mające na celu korygowanie niekorzystnego wzorca wzrostu, jest nadal prowadzone za pomocą procy bródkowej, aż do momentu wyrznięcia stałych zębów przedtrzonowych w szczękę i zastosowania aparatu Hyrax oraz maski twarzowej.

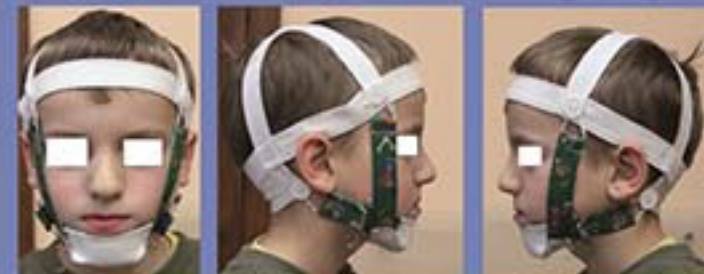
Przykład uszycia opaski stosowanej w NZOZ Poradni Ortodontyczno-Stomatologicznej

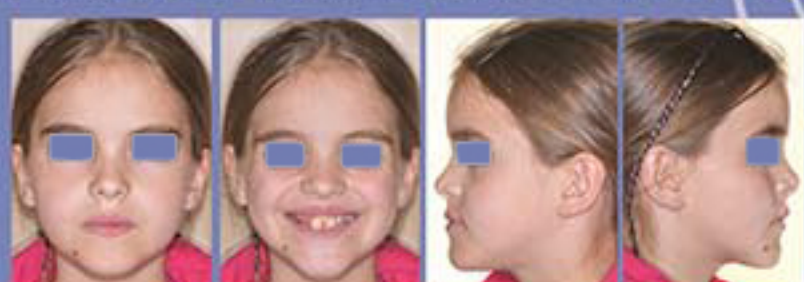
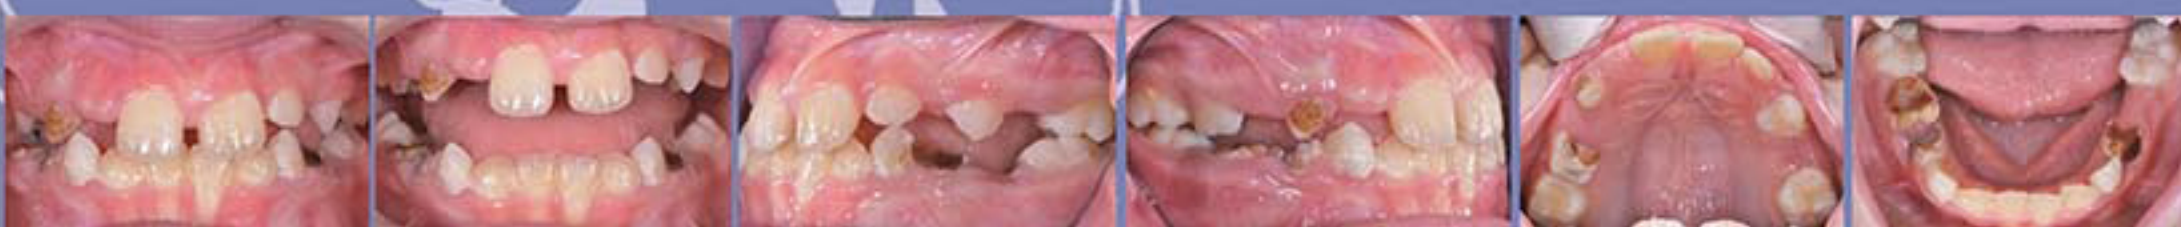
Fotografie twarzy i zgryzu pacjentki po usunięciu płytek akrylowych

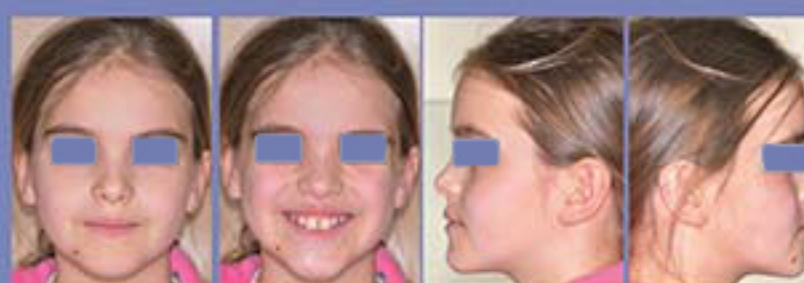
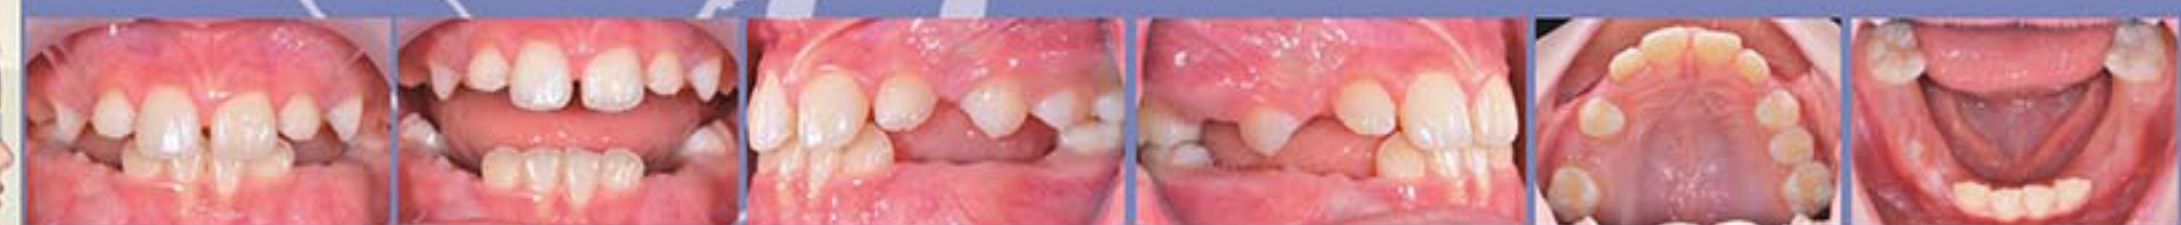
Aktualne fotografie twarzy i zgryzu pacjentki po roku noszenia opaski już bez płytek
